Holzschutz Stand der Normung und Ansätze

Matthias Gerold
Harrer Ingenieure VBI gmbH.
76133 Karlsruhe, Deutschland

1 Holzschutz – Stand der Normung

2 Holzschutz – Ansätze / Erfahrungsberichte

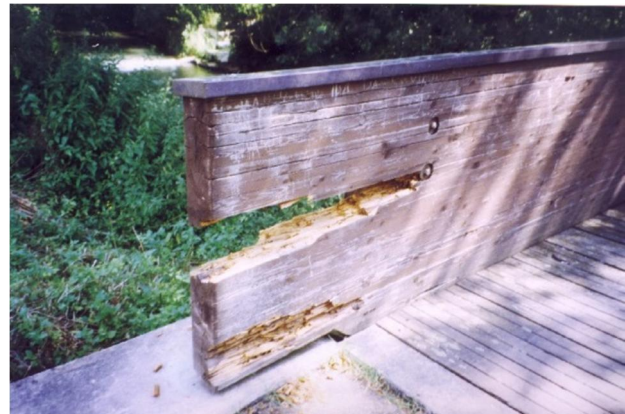
Fußgänger- und Radwegbrücke Waibstadt (D)

In Deutschland haben die vielen ungeschützten Holzkonstruktionen, welche nach 25 Jahren abgerissen wurden (vgl. z.B. [Abb. 1](#)) dem Holzbrückenbau sehr geschadet. Auch nach der Ablösungsbeträge-Berechnungsverordnung /7/ werden nicht geschützte Holzkonstruktionen bei Lebenserwartungen von 60 Jahren und mehr gesamtwirtschaftlich betrachtet ganz klar abgestraft; vgl. Tabelle 2.

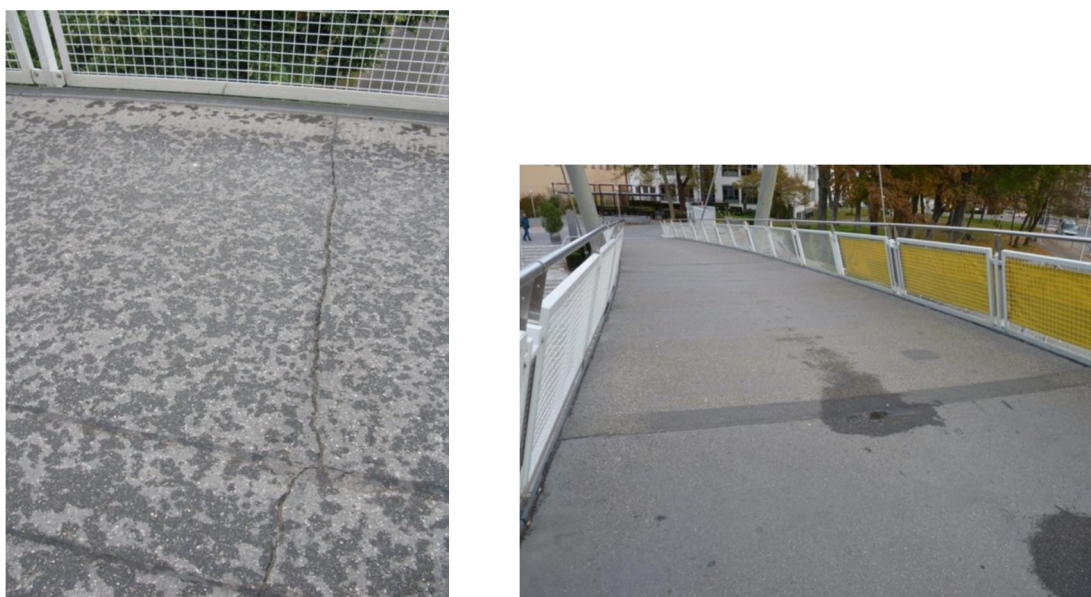
Bei längeren Holzbrücken mit Gussasphaltbelag wurden wiederholt Risse in der Deckschicht festgestellt - und zwar in der Regel von der einen Seite bis zur anderen Seite durchlaufend (Abb. 3 links). Bei Straßenbrücken wie Fußgänger- und Radwegbrücken konnte gleichermaßen festgestellt werden, dass diese Risse in einem Abstand von ca. 45 bis 50 m vorhanden sind. Es liegt nahe, dass die Gussasphaltbeläge infolge der jahreszeitlich bedingten klimatischen Schwankungen Längenänderungen erfahren, welche der Asphalt aufgrund des sich in Holzfaserrichtung nahezu nicht verformenden hölzernen Unterbaus nicht aufnehmen kann. Es ist daher dringend angeraten, Gussasphaltbeläge mit Längen von über 45 m durch extrem elastische und gleichzeitig sehr dichte bituminöse Fahrbahnübergänge (Abb. 3 rechts) zu unterteilen – so wie er im Betonbrückenbau bei den Fahrbahnübergängen (FÜ) oftmals eingebaut wird. Bei der Pylonbrücke nahe dem Brückencenter in Ansbach (siehe /15/) wurde der nachträgliche Einbau der FÜ's erfolgreich durchgeführt.

Abbildung 3: Pylonbrücke Ansbach (D) – vor (links) und nach (rechts) der Sanierung

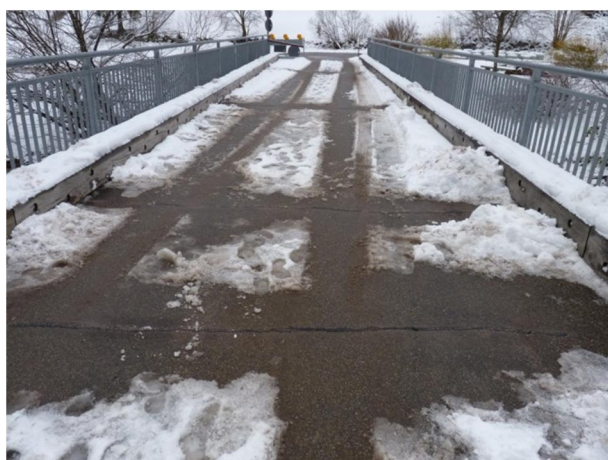
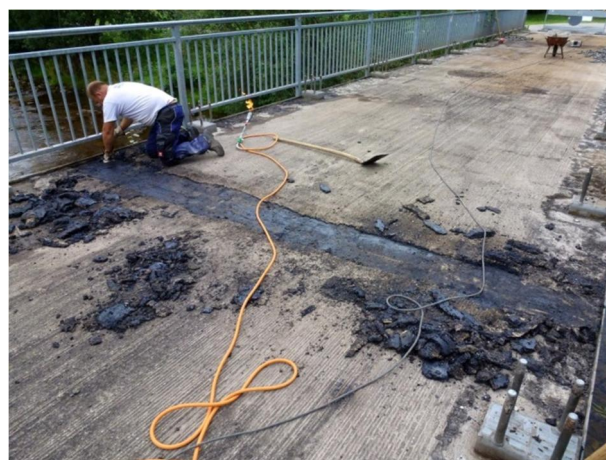
Die Anfang des Jahres 2013 erkannten Risse im Belag (Abb. 4 links) der Brücke 'Sieh-Dich-Für' in Baiersbronn-Mitteltal (siehe /15/) stehen im Zusammenhang mit der verstärkten Holzabfuhr aus dem die Brücke umgebenden Wald Ende Dezember 2012 bis Mitte Januar 2013. Hier wurden Langholzfahrzeuge eingesetzt, die nicht nur in etwa das Doppelte des zulässigen Gesamtgewichts auf die Brücke brachten, sondern gleichzeitig mit größeren als den normalen Schwingbeiwerten. Unmittelbar nach Feststellung wurden die Risse seitens des Bauhofes provisorisch vergossen. Zunächst in einem Endfeld, zeitlich später auch in den beiden anderen Feldern, wurde auf der Unterseite der Brücke Feuchteaustritt festgestellt; d. h. hier muss auch die dreilagige Bitumenabdichtung geschädigt worden sein. Auch waren die Elastomerlager über den Pfeilern stark parallelogrammartig verformt und teilweise aus ihrer ursprünglichen Lage heraus gewandert. Gemäß der Anamnese konnte rechnerisch der Zusammenhang zwischen den speziellen Achslasten eines Langholzfahrzeuges und der Größe der vorgefundenen Risse bestätigt werden. Die Diagnose ergab, dass sich diese nur an zwei kleinen begrenzten Stellen bis in die oberste Abdichtungsbahn erstreckten. Zur Therapie wurden Sanierungsvorschläge unterbreitet und eine Asphalterneuerung in Teilen wie folgt vorgenommen:

Abbildung 4: Straßenbrücke „Sieh Dich Für“, Baiersbronn-Mitteltal (D) – Rissbildungen vor der Sanierung (links); örtliche Entfernung Schutzschicht (rechts)

Durch Aufbringung der Lasten als sogenannte „Wanderlasten“ konnte ein starker Krümmungsverlauf der Fahrbahnplatte infolge der Überfahrt des Langfahrzeuges über die Pfeiler - auch ohne Ansatz dynamischer oder Langzeiteffekte - nachgewiesen werden. Unter Zugrundelegung dieser Krümmung und der daraus entstehenden Dehnung an der Oberkante des Gussasphaltes waren die Querrisse über den Mittelpfeilern und in Feldmitte in einer Größenordnung von ca. 3 mm bzw. ca. 2,6 mm auf Höhe der Dichtungsbahn nachvollziehbar.

Der Querriss in Feldmitte ist auch durch die Überfahrt mit dem Langfahrzeuges mit gegenüber den ursprünglichen Bemessungslasten deutlich höheren Achslasten begründbar:

Durch die starke Stauchung und anschließende Entlastung des Gussasphalts konnte das Gefüge über die elastischen Verformung und Plastifizierung als Riss dauerhaft geschädigt werden.

Zunächst wurde die obere Schicht des Gussasphaltes (sog. Deckschicht) komplett, d.h. auf der gesamten Brückenfläche, abgefräst. Da in der unteren Schutzschicht an zwei der vier Querrisse noch Riss mit in einem Fall einer Breite von über 1,5 mm erkennbar waren, wurde die untere Schicht des Gussasphaltes mit der Fräse ca. 50 cm breit bis auf die Abdichtung aus Bitumenbahnen ausgefräst (Abb. 4 rechts). Örtlich musste mit dem Pressluftkammer mit flachem Meißel nachgearbeitet werden.

Der Wiederaufbau des Belages erfolgte mittels Aufkleben einer Schweißbahn 25 cm breit quer zur Brückenlängsrichtung, Ergänzung der unteren Gussasphaltilage (Schutzschicht), anschließend Einbringung komplette obere Gussasphaltilage (Deckschicht) und Herstellung des umlaufenden Fugenvergusses.

Auf Grund eines Beschlusses des Bezirksbeirates Mitteltal wird die Begrenzung auf Lasten bis 7,5 t bei Schrittgeschwindigkeit beibehalten.

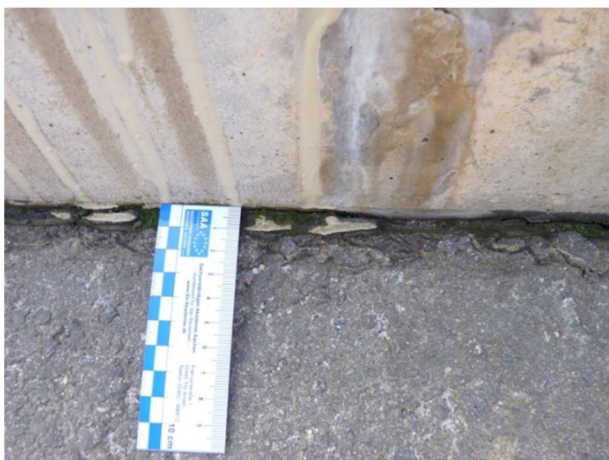
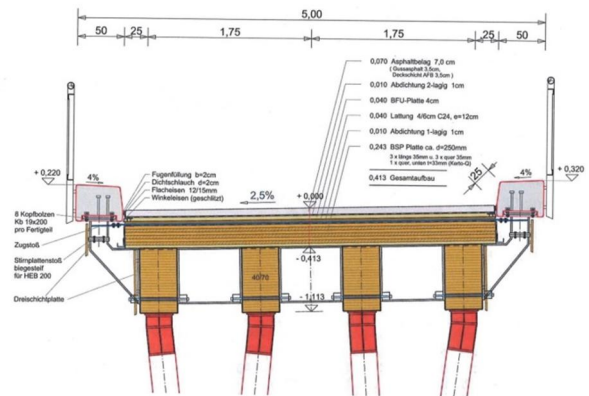
Bei der Straßenbrücke Ruderting über die B85 (siehe /15/) wurden die Kappen als Stahlbetonfertigteile hergestellt. Hier war zu erkennen, dass es nach wenigen Jahren in Brückenquerrichtung Ablösungserscheinungen im Bereich des Bitumenvergusses zwischen dem modifizierten Asphaltbeton und dem Betonfertigteile andererseits gibt (Abb. 5 links). Anhand dieser Ablösungserscheinungen lässt sich leicht erkennen, dass der Bitumenverguss mit mindestens 70% der Breite ausgeführt werden sollte, wie Deck- und Schutzschicht zusammen dick sind. Häufig wurde bisher der Bitumenverguss mit einer Breite von lediglich 15 bis 20 mm ausgeführt. Dies ist nach heutigem Wissenstand zu gering.

Häufig wird dieser Randverbund auch durch ein abirrendes Rad aufgerissen. Abb. 5 rechts zeigt eine diesbezüglich interessante Weiterentwicklung der Auflagerung des Schrammbords auf einer stählernen Unterkonstruktion, welche direkt mit dem hölzernen Überbau verbunden ist.

Abbildung 5: links: Straßenbrücke Ruderting (D) mit Rissbildungen Bitumenverguss;
rechts: Straßenbrücke Schwarzach-Hengersberg (D) – Befestigung Kappen

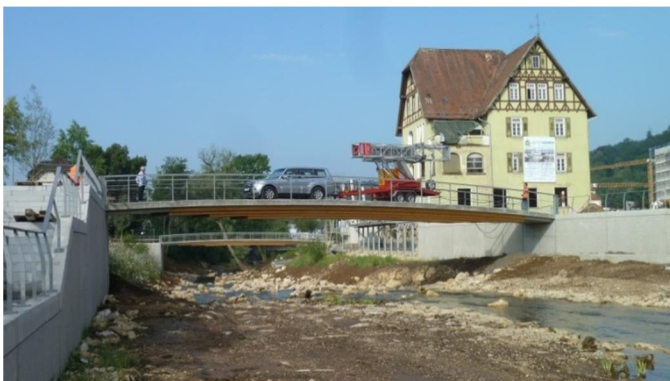
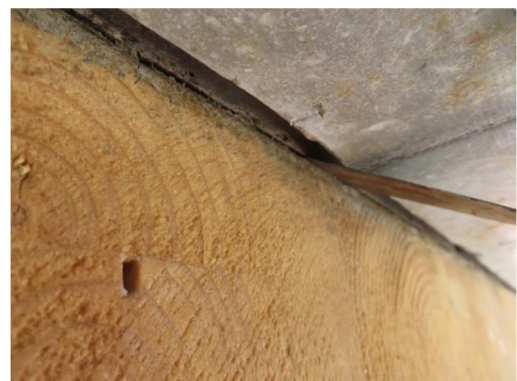
Die Bahnhofs- und die Rokoko-Brücke über die Rems in Schwäbisch Gmünd (Abb. 8 links) wurden bereits anlässlich des letzten Internationalen Holzbauforums vorgestellt. Hier hat sich einmal mehr bestätigt, dass Hirnholzteile einen Feuchteschutz aufweisen sollten, da anderenfalls ein unterschiedliches hygroskopisches Verhalten über den Bauteilquerschnitt erfolgt. Im vorliegenden Fall kam es zu Querszugrissen am Übergang des frei der Außenluft ausgesetzten Holzbereiches und dem darüber liegenden Hirnholzendende, welches Druckkräfte zum Beton hin übertragen sollte (Abb. 8 rechts).

Abbildung 8: Rissbildung Hirnholzfläche Rokokobrücke Schwäbisch-Gmünd (D)
